## Caso Histórico 0206

- ▶ **Ubicación:** Rancagua.
- ▶ **Propietario:** División El Teniente – CODELCO.
- ▶ **Contratista / Aplicador:** JAENN Ingeniería Ltda.
- ▶ **Fecha aplicación:** Marzo – mayo 2006.
- ▶ **Sistema usado:** Imprimante Seirepox 24, Seirepox Multicapa 280.

**Nombre del proyecto:** “Recuperación de pisos contaminados con hidrocarburos en talleres de mantenimiento palas, interior mina”.

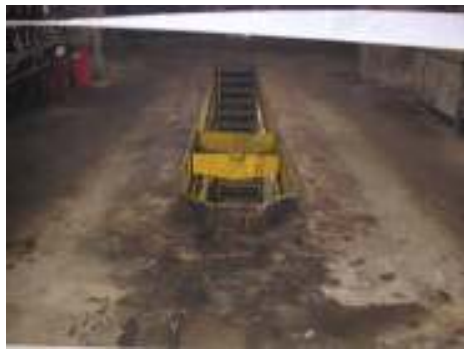
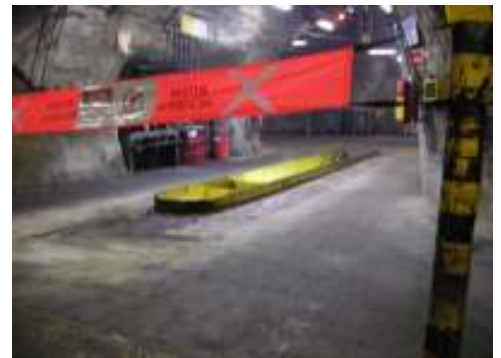
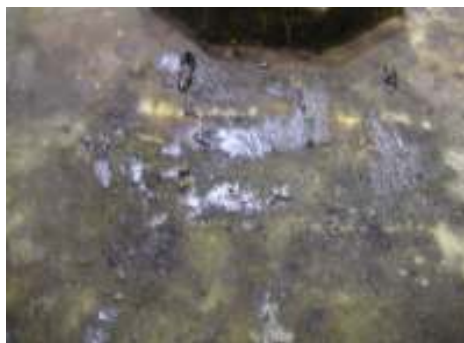
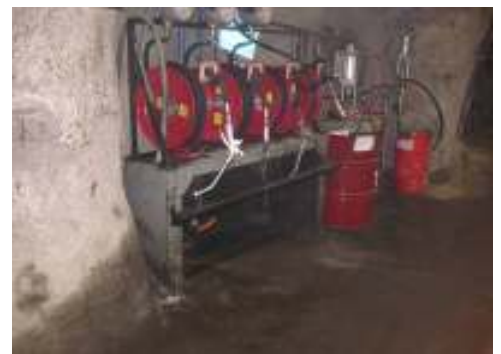
**Estado inicial de la superficie contaminada;** La nave de mantenimiento palas, presentaba un alto nivel de contaminación en sus pisos y paredes, derivado del trabajo propio de este tipo de talleres, lo que además de la mala presentación generaba problemas ambientales, sanitarios y de seguridad industrial para los trabajadores. Se pueden ver detalles del estado inicial en la figura N°1.

*Figura N° 1.- Estado inicial Nave de Mantenimiento de Palas.*

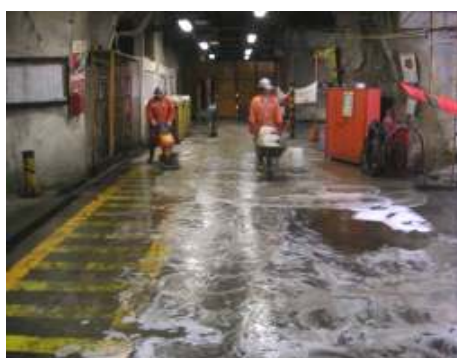
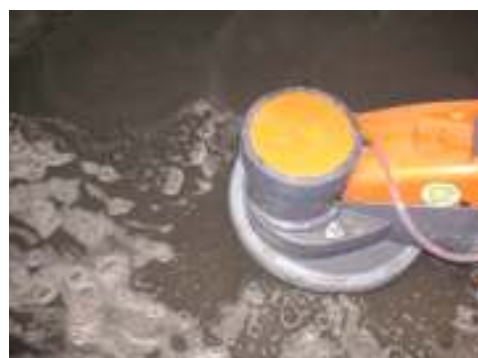
*Figura N° 2.- Proceso de fregado del piso.*

La secuencia de tratamiento comienza con una limpieza mecánica de la superficie con maquinaria especialmente diseñada para ese fin, de manera retirar la capa superficial de hidrocarburos y dejar el piso en condiciones óptimas para el siguiente paso que consiste en aplicar un sistema biológico en base a enzimas y bacterias que ataca el contaminante, transformándolo en productos inocuos para los trabajadores y el medioambiente. Los detergentes biológicos fueron incorporados a la superficie mediante el uso de vacuolavadoras o fregadoras de pisos, con el fin de que alcancen niveles más profundos de acción, dejando actuar el producto.

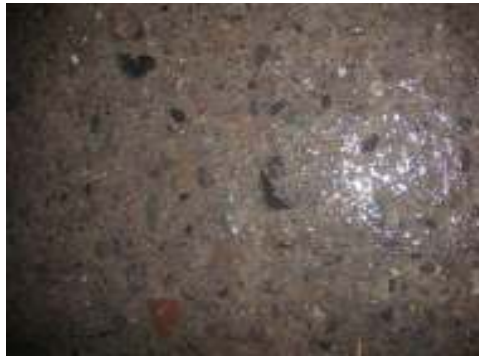
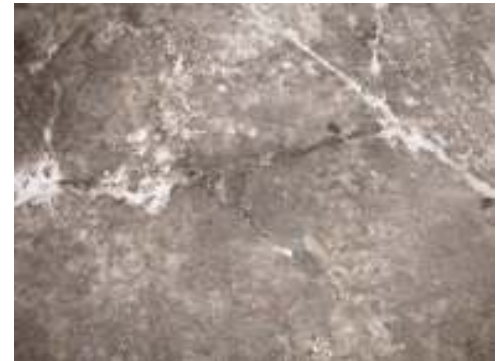
Los resultados de esta aplicación corresponden a suelos completamente limpios, quedando en evidencia todas las grietas y daños del piso que estaban tapados por la contaminación.

*Figura N° 3.- Estado del piso después de la limpieza física y biológica, nótese el nivel de limpieza logrado.*

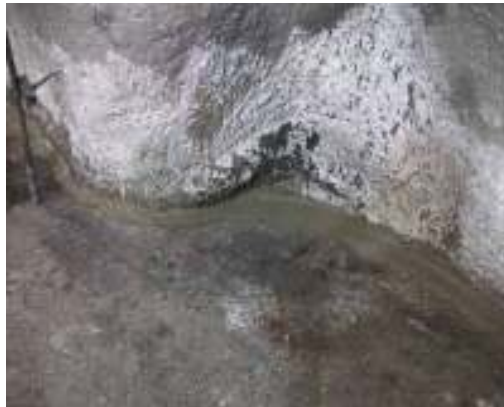
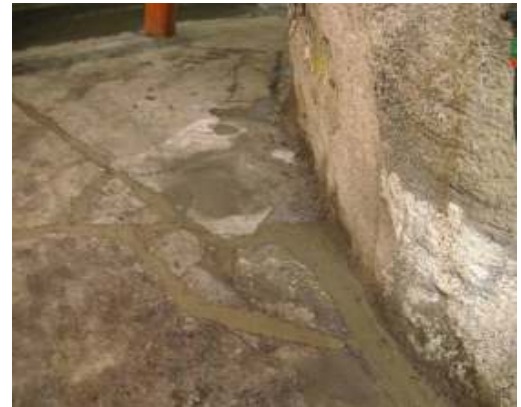
*Figura N° 4.- Reparación de imperfecciones*

**Reparación de la superficie:** según la magnitud del daño, se reparó la superficie dañada utilizando morteros de resina o cemento, se acondicionaron las juntas de dilatación de la superficie y cualquier otro daño identificado tras la limpieza con Masilla Plastikote 8500.

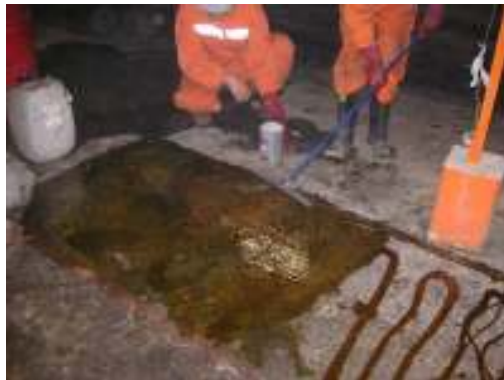
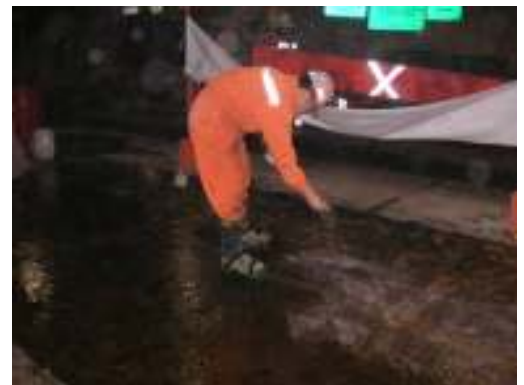
*Figura N° 5.- Aplicación del producto Revepox 24 y posterior sembrado del filler.*

Luego de reparada la superficie, se procedió a sellarla con el imprimante **Seirepox 24**, sin diluir, a razón de 300 g/m<sup>2</sup> de superficie. La particularidad de este producto es su excelente humectación y adherencia, incluso sobre hormigón húmedo. Posteriormente se aplicó filler de cuarzo 1-36 en cantidad de 1.5 kg/m<sup>2</sup>, para asegurar una adecuada fijación de la resina al imprimante y proveer al piso condiciones antideslizantes.

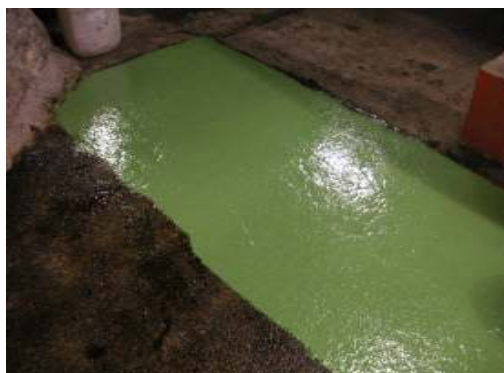
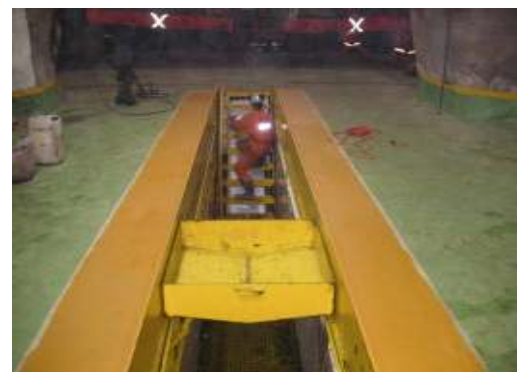
*Figura N° 6.- Aplicación del producto Seirepox Multicapa 280.*

Finalmente, se aplicó mediante brocha de pelo recortado o rodillo, la resina **Seirepox Multicapa 280**, sin diluir, en una razón de 1.0 kg/m<sup>2</sup>. Este producto se aplicó en diversos colores, con el fin de habilitar las demarcaciones de seguridad necesarias para la operación interior mina.

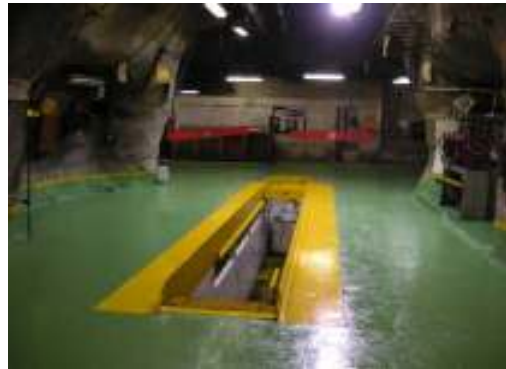
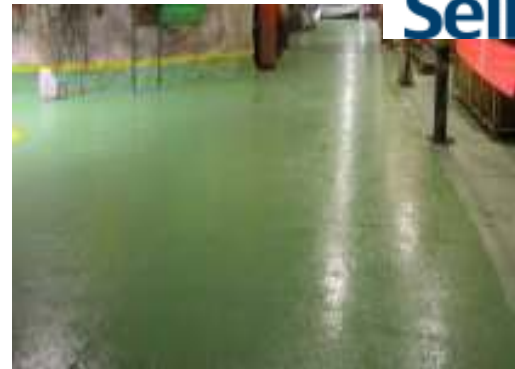
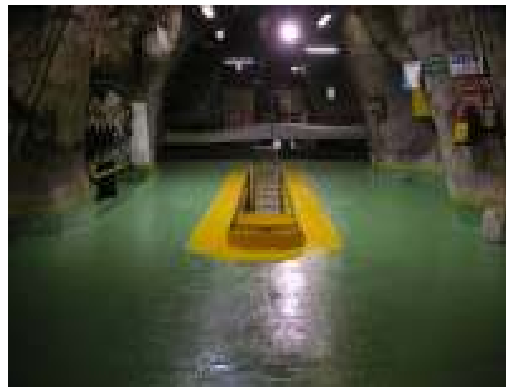
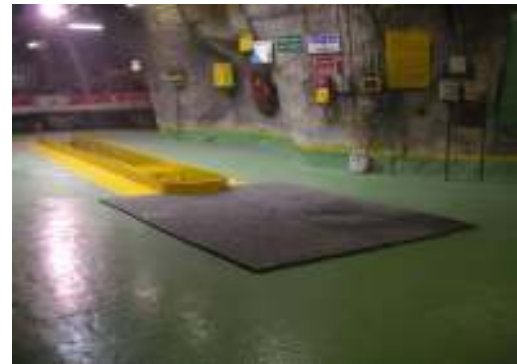
**Resultados:** El sistema aplicado, debidamente inspeccionado durante el desarrollo del trabajo, ha logrado la descontaminación total del piso y su protección ante derrames de aceites que pudieran generarse. Por otro lado, ha permitido que el mantenimiento de la nave sea un proceso más rápido y efectivo, ha mejorado las condiciones de trabajo, y ha permitido alinearse con la normativa ambiental aplicable en relación al manejo de residuos peligrosos.

*Figura N° 7.- Resultado final.*
