Caso histórico N°: 0107.

Sistema usado: Chilcoseal 28.

Nombre del proyecto; “Suministro y aplicación de revestimiento impermeabilizante en Sala de Germinación – Planta Agroinversiones, Coronel”.

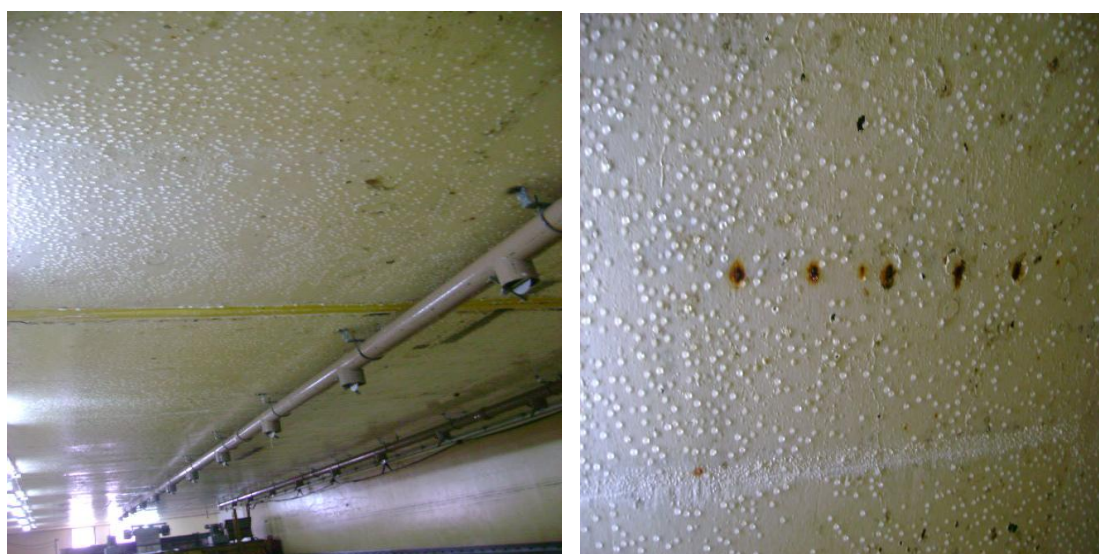
Figura 1- Condensación permanente en el sustrato, producto de la alta humedad propia del proceso.

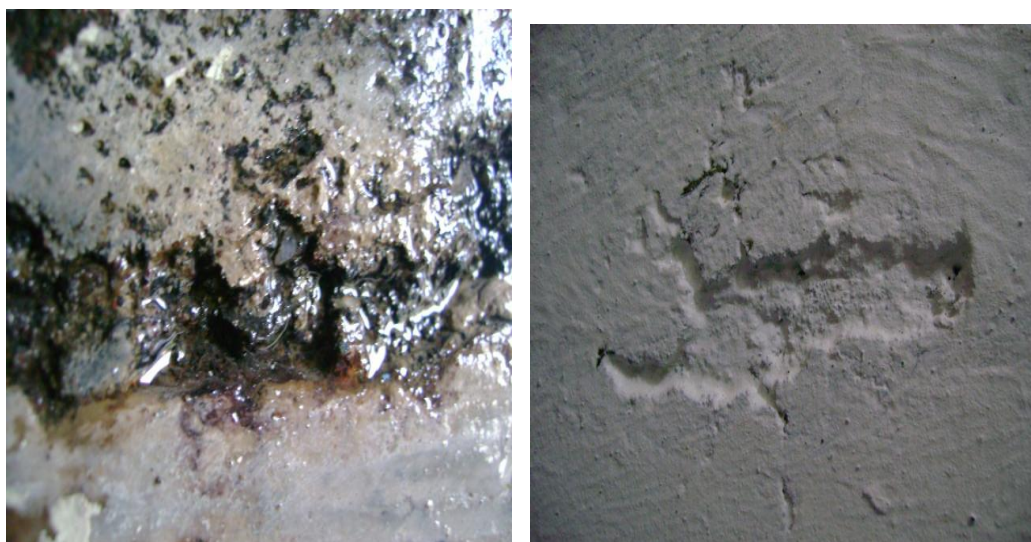
Figura 2- Presencia de hongos en el sustrato, producto de la alta humedad, se muestra detalles antes y después de la aplicación del producto.

Como preparación de superficie se efectuó una limpieza utilizando agua caliente a alta presión y detergente industrial, eliminando sales, impurezas, hongos y restos de pinturas antiguas, disminuyendo además la alcalinidad natural del hormigón. Posteriormente, se procede a enjuagar con abundante agua con una presión media de 250 bares, secando la superficie a través de flama forzada.

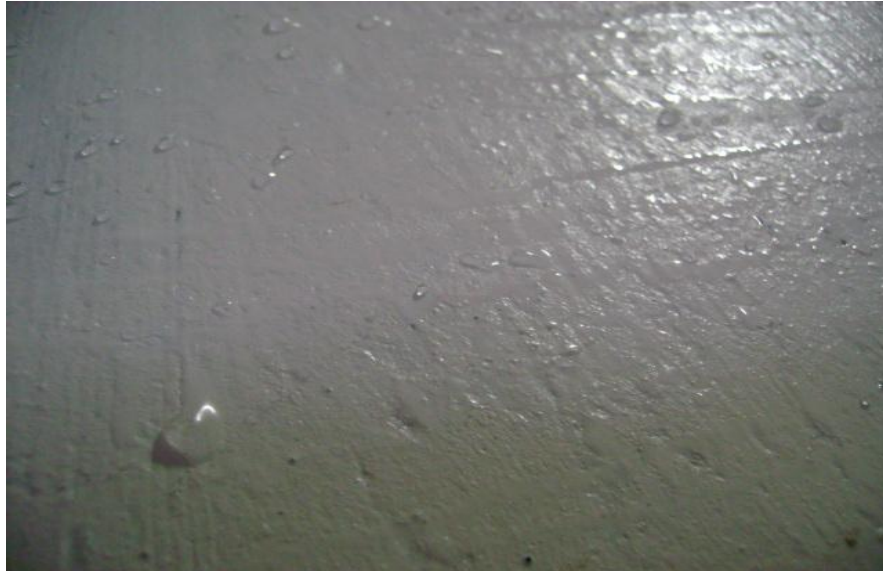
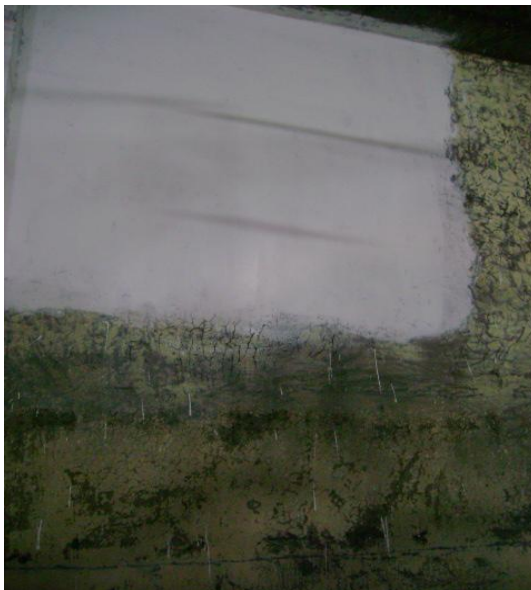
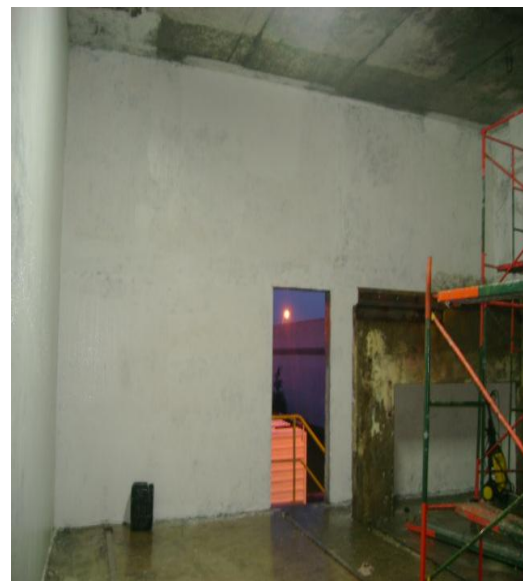
Se efectúa una aplicación de dos capas con brocha de pelo recortada, con un intervalo de tiempo de repintado de 4 horas entre cada capa.

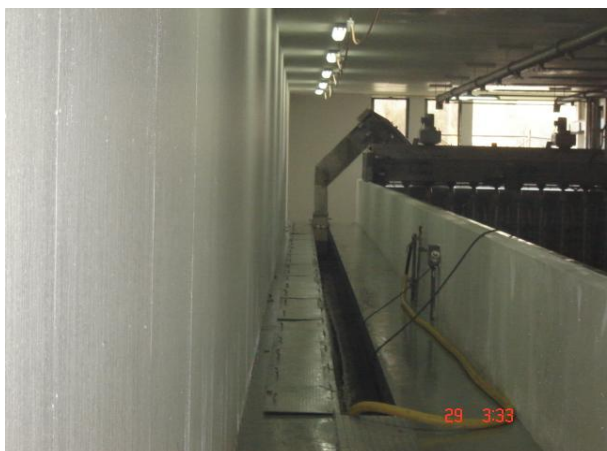
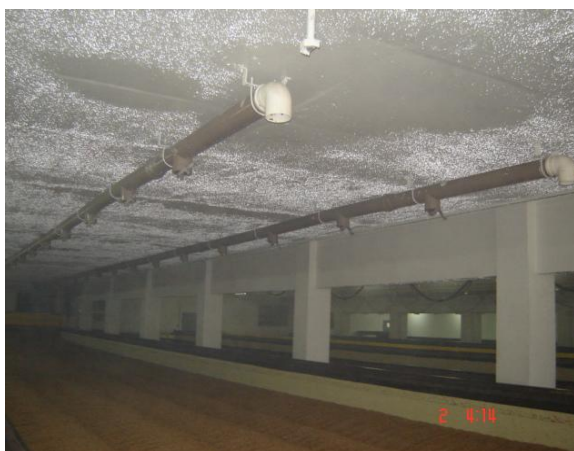
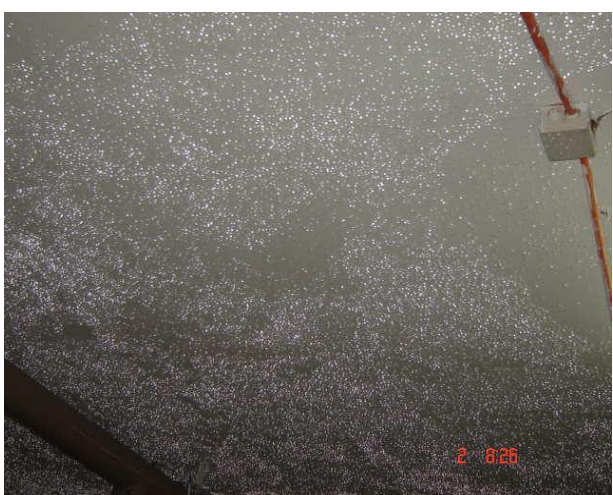
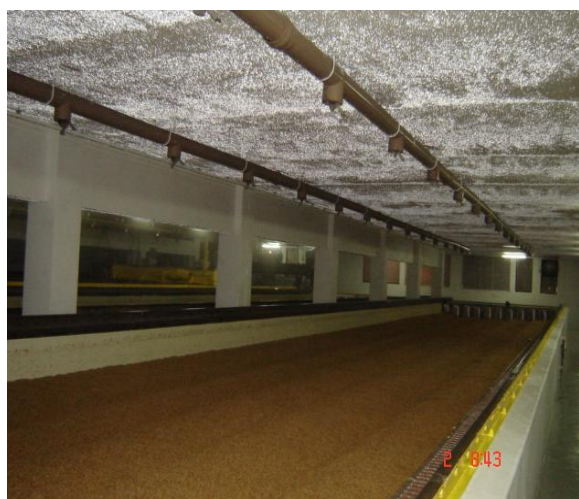
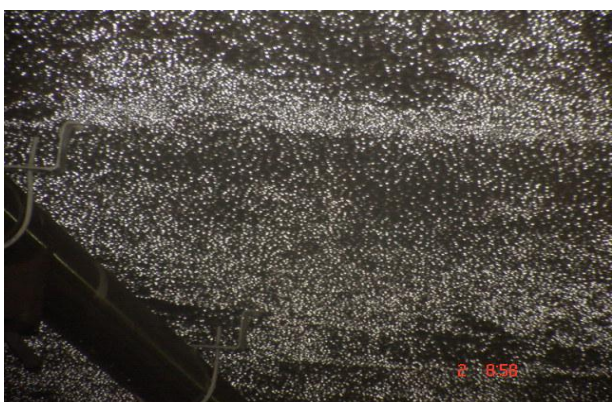
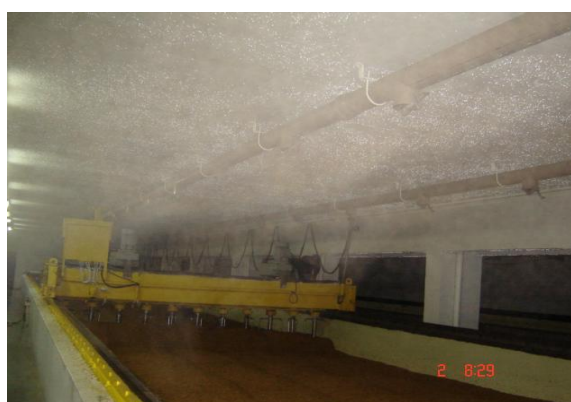
Figura 3- Detalles de trabajo terminado, nótese alto nivel de humedad ambiente.

Resultados: El sistema aplicado, debidamente inspeccionado durante el desarrollo del trabajo ha logrado una solución al problema presentado, permitiendo el esquema además una limpieza periódica con medios inocuos para el proceso propio de esta planta.
