**Caso histórico N°:** CH0507.

**Sistema usado:** Imprimante Seirepox 24, Seirepox Multicapa 280.

**Nombre del proyecto:** “Descontaminación e impermeabilización en áreas de mantenimiento interior mina. Nave de lavado de equipo LHD, Fortuna Regimiento, nivel Teniente 4”.

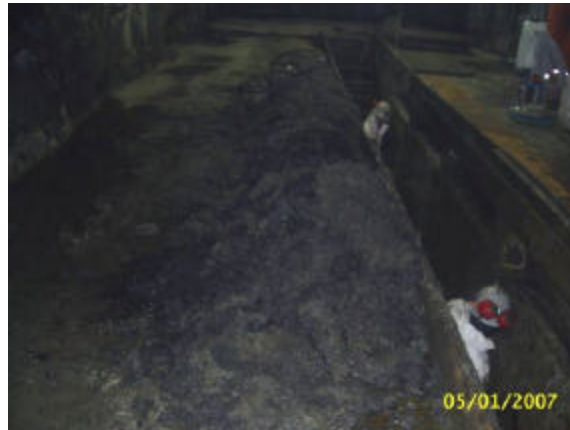
**Estado inicial de la superficie contaminada;** La nave de mantenimiento, presentaban un alto nivel de contaminación en sus pisos y paredes, derivado del trabajo propio de este tipo de talleres y del deterioro avanzado del piso, lo que además de la mala presentación generaba problemas ambientales, sanitarios y de seguridad industrial para los trabajadores. Se observó la presencia de abundantes residuos de lodos contaminados con hidrocarburos y daños estructurales en el hormigón.

Se pueden ver detalles del estado inicial en la figura N°1.

**Figura N°1.- Estado inicial Nave de lavado de equipo LHD, Fortuna Regimiento.**

**Preparación de superficie afectada;** la primera etapa de preparación de la superficie a tratar, es su descontaminación mediante tratamiento biológico. Para ello, se utilizaron agentes biológicos específicos para el tratamiento de hidrocarburos, que destruyen completamente el contaminante y permiten limpiar la superficie a niveles profundos. La secuencia de tratamiento comienza con una limpieza mecánica de la superficie con maquinaria especialmente diseñada para ese fin, de manera retirar la capa superficial de hidrocarburos y dejar el piso en condiciones óptimas para el siguiente paso que consiste en aplicar un sistema biológico en base a enzimas y bacterias que ataca el contaminante, transformándolo en productos inocuos para los trabajadores y el medioambiente. Los detergentes biológicos fueron incorporados a la superficie mediante el uso de vacuolavadoras o fregadoras de pisos, con el fin de que alcancen niveles más profundos de acción, dejando actuar el producto.

**Reparación de la superficie:** según la magnitud del daño, se reparó la superficie dañada utilizando morteros de resina o cemento, se acondicionaron las juntas de dilatación de la superficie y cualquier otro daño identificado tras la limpieza con Masilla Plastikote 8500.

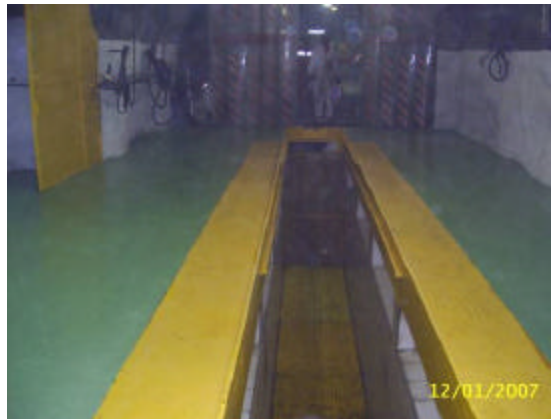
**Resultados:** El sistema aplicado, debidamente inspeccionado durante el desarrollo del trabajo, ha logrado la descontaminación total del piso y su protección ante derrames de aceites que pudieran generarse. Por otro lado, ha permitido que el mantenimiento de la nave sea un proceso más rápido y efectivo, ha mejorado las condiciones de trabajo, y ha permitido alinearse con la normativa ambiental aplicable en relación al manejo de residuos peligrosos.

**Figura N°2.- Resultado final.**

Luego de reparada la superficie, se procedió a sellarla con el imprimante **Seirepox 24** sin diluir, a razón de 300 g/m<sup>2</sup> de superficie. La particularidad de este producto es su excelente humectación y adherencia, incluso sobre hormigón húmedo.

Posteriormente se aplicó filler de cuarzo 1-32 en cantidad de 1.5 kg/m<sup>2</sup>, para asegurar una adecuada fijación de la resina al imprimante y proveer al piso condiciones antideslizantes.

Finalmente, se aplicó mediante brocha de pelo recortado o rodillo, la resina **Seirepox Multicapa 280**, sin diluir, en una razón de 1.0 kg/m<sup>2</sup>.

Este producto se aplicó en diversos colores, con el fin de habilitar las demarcaciones de seguridad necesarias para la operación interior mina.
