**Caso histórico N°:** CH0307.

**Sistema usado:** Imprimante Seirepox 24, Seirepox Multicapa 280.

**Nombre del proyecto:** “Descontaminación e impermeabilización en áreas de mantenimiento interior mina. Pozos de mantenimiento, nivel Teniente Sub 6”.

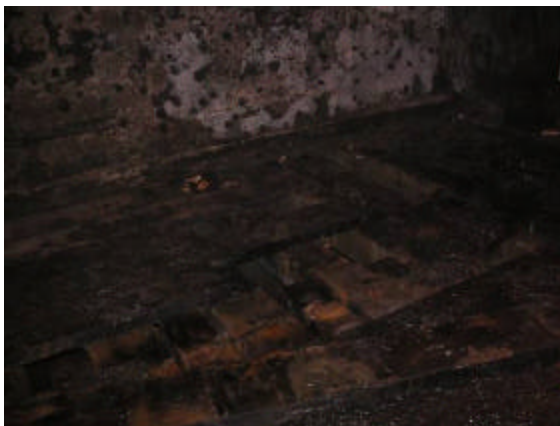
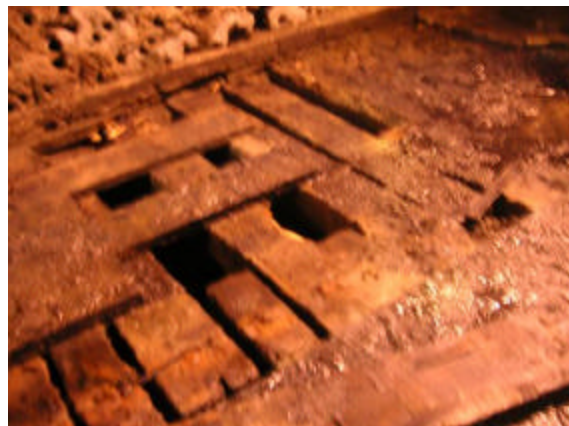
**Figura N°2.- Estado inicial superficie Pozos de Mantenimiento. Pozo 1 y Pozo 2.**

**Estado inicial de la superficie contaminada;** Los pozos de mantenimiento, presentaban un alto nivel de contaminación en sus pisos y paredes, derivado del trabajo propio de este tipo de talleres y del deterioro avanzado del piso, lo que además de la mala presentación generaba problemas ambientales, sanitarios y de seguridad industrial para los trabajadores. Se observó la presencia de abundantes residuos de lodos contaminados con hidrocarburos y daños estructurales en el hormigón.

Los resultados de esta aplicación corresponden a suelos completamente limpios, quedando en evidencia todas las grietas y daños del piso que estaban tapados por la contaminación.

**Reparación de la superficie** según la magnitud del daño, se reparó la superficie dañada utilizando morteros de resina o cemento, se acondicionaron las juntas de dilatación de la superficie y cualquier otro daño identificado tras la limpieza con Masilla Plastikote 8500.

Luego de reparada la superficie, se procedió a sellarla con el imprimante **Seirepox 24**, sin diluir, a razón de 300 g/m<sup>2</sup> de superficie. La particularidad de este producto es su excelente humectación y adherencia, incluso sobre hormigón húmedo.

Posteriormente se aplicó filler de cuarzo 1-32 en cantidad de 1.5 kg/m<sup>2</sup>, para asegurar una adecuada fijación de la resina al imprimante y proveer al piso condiciones antideslizantes.

Finalmente, se aplicó mediante brocha de pelo recortado o rodillo, la resina **Seirepox Multicapa 280**, sin diluir, en una razón de 1.0 kg/m<sup>2</sup>.

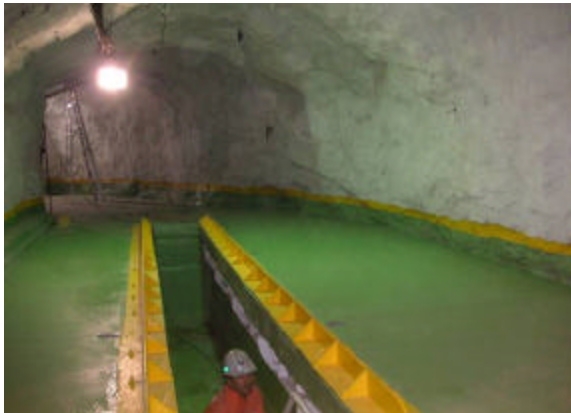
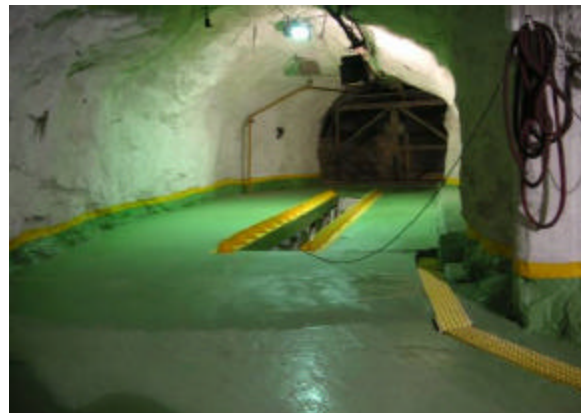
**Figura N°3.- Resultado final. Pozo 1 y Pozo 2.**

**Resultados:** El sistema aplicado, debidamente inspeccionado durante el desarrollo del trabajo, ha logrado la descontaminación total del piso y su protección ante derrames de aceites que pudieran generarse. Por otro lado, ha permitido que el mantenimiento de la nave sea un proceso más rápido y efectivo, ha mejorado las condiciones de trabajo, y ha permitido alinearse con la normativa ambiental aplicable en relación al manejo de residuos peligrosos.

Este producto se aplicó en diversos colores, con el fin de habilitar las demarcaciones de seguridad necesarias para la operación interior mina.
