## Caso Histórico 0XXX

**Nombre del proyecto:** RESTAURANT BUFFET MAC IVER

**Problema presentado:** Cliente necesita remodelar un piso de un Restaurant el cual en algunas zonas tiene baldosas antiguas y bien tratadas que no desea sacar y otro sector es de hormigón nuevo debido a una ampliación, además tiene una escalera de hormigón a la que le quiere dar un aspecto moderno con una pintura que resista el tráfico y lavados continuos. Otro sector tiene madera nueva que la desea vitrificar.

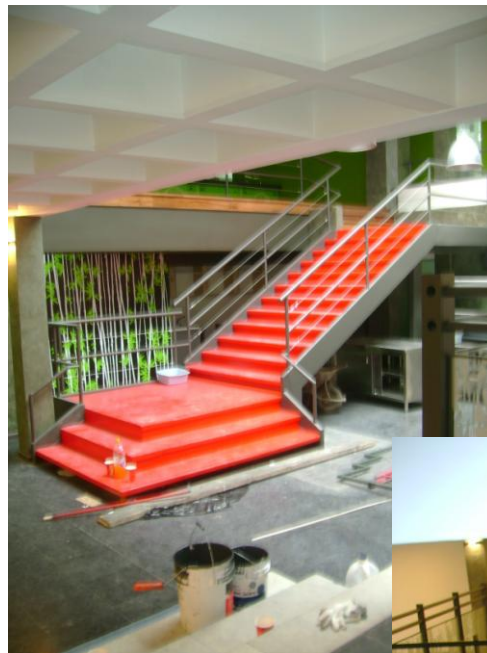
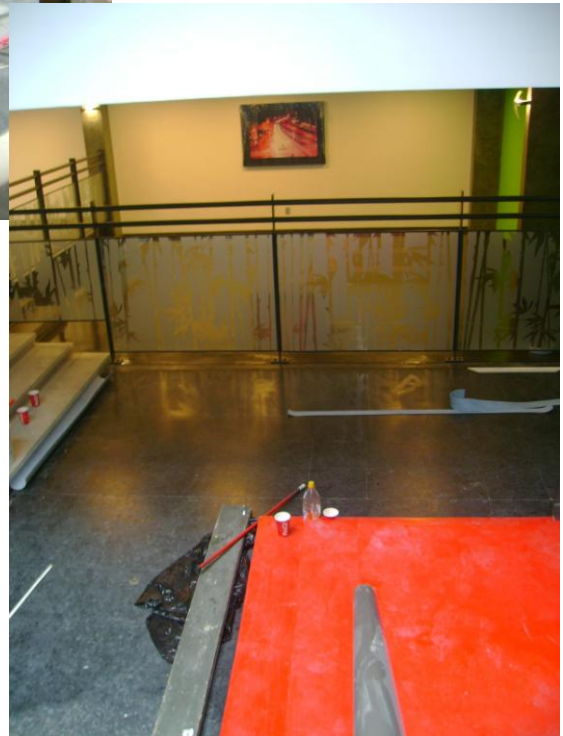
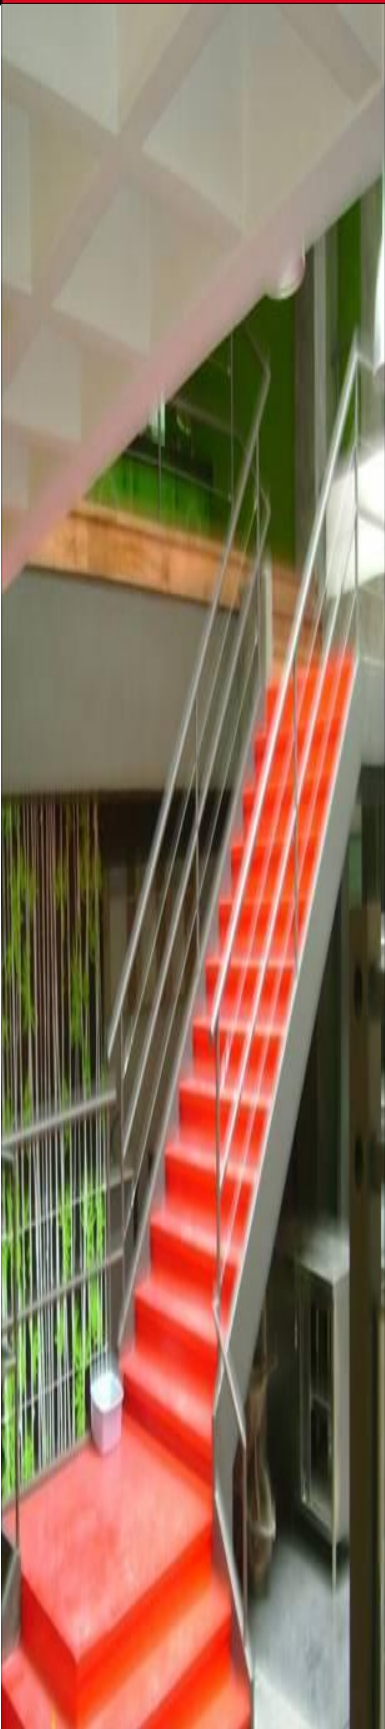
**Esquema aplicado:** En las zonas de hormigón nuevo se aplican a rodillo 2 manos de Seirepox D-10 a razón de 250 gr/m<sup>2</sup> c/u y sobre esto 1 mano de Poliseire 995 para sellar a razón de 200 gr/m<sup>2</sup>, esta última capa le da mas resistencia a los derrames de líquidos y al desgaste . En la zona de madera se aplican 3 manos de Poliplasti 930 incoloro brillante.

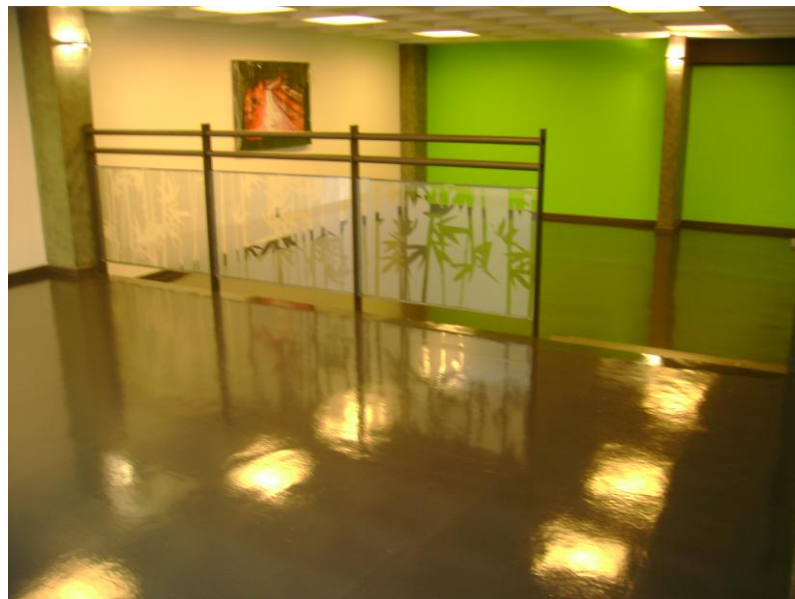
**Resultados:** El piso obtuvo el brillo y acabado deseado. En la zona de hormigón se logró un aspecto parecido a las baldosas y resistente al tráfico de un restaurant, además de ser lavable.

La escalera se pintó roja, dándole un color contrastante con el piso color grafito del primer nivel. En las zonas de madera, esta se pulió hasta llegar a la madera limpia y se vitrificó para protegerla del tráfico y los posibles derrames.
